# Asbestinventarisatietest

Koningin Fabiolapark 600, 9100 Sint-Niklaas  
Gemeenschappelijke delen

Attestnummer : 20251027-000119.000

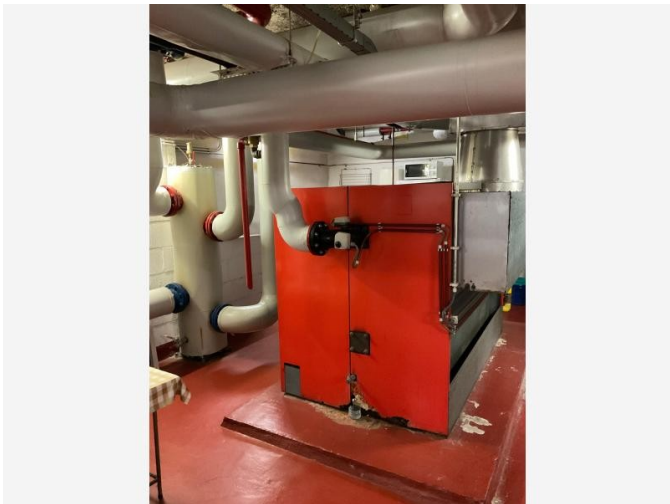
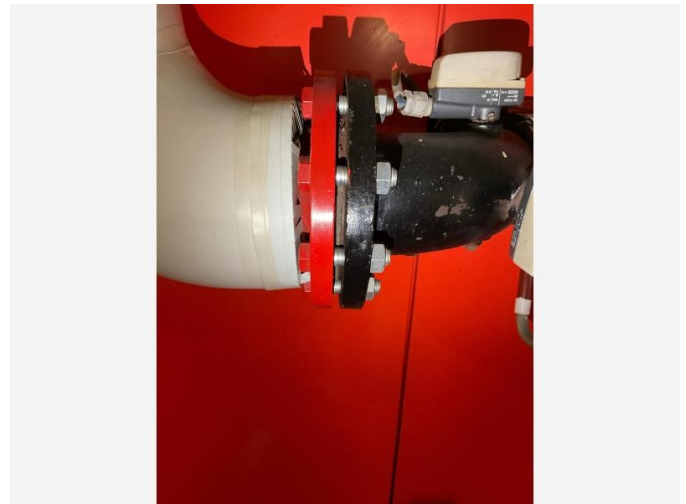
Het asbestmateriaal valt onder de mijlpaal van 2034.

Eindbeoordeling materiaalrisico	Laag materiaalrisico en/of verlaagde kans op vezelvrijgave
---------------------------------	--

Gebondenheid	Categorie 2: niet-hechtgebonden met matrix
Asbestsoort (vezeltype)	Alleen chrysotiel
Asbestconcentratie	Hoog ( $\geq 50\%$ )
Afschermingsgraad van het gehele materiaal	Geheel of deels (ook) vrij aan de binnenlucht
Toestand van het materiaal	Onbeschadigd, niet verweerd

Beschrijving	Pakkingen in CV-lokaal
Omgeving	Binnen
Primaire drager	HVAC infrastructuur en uitrusting
Asbestmateriaal	Pakking, dichting
Bindmiddel van asbestmateriaal	Karton - papier - viltachtig
Gebondenheid op basis van bindmiddel	Niet-hechtgebonden
Hoeveelheid (gewicht - aantal)	<ul style="list-style-type: none"><li>• 1,00 kg - 1 stuk</li></ul>
Totaal gewicht	1,00 kg
Eenvoudig bereikbaar	Ja
Bevestigingswijze	<ul style="list-style-type: none"><li>• Geklemd</li></ul>
Identificatiemethode	Vaststelling zonder monstername
Destructieve handeling voor identificatie	Nee
Opmerking	Er zijn heel wat pakkingen aanwezig in het CV-lokaal. De pakkingen rond de twee nieuwe ketels uit 2007 worden buiten beschouwing gelaten. De andere werden onderzocht en als asbestverdacht beschouwd.

- Zorg voor een veilig beheer. Vermijd het beschadigen van het asbestmateriaal. Controleer de toestand jaarlijks op wijzigingen.

- Hermetische zone (erkend asbestverwijderaars)  
Indien de pakkingen asbesthoudend zijn, moeten deze verwijderd worden via hermetische zone.

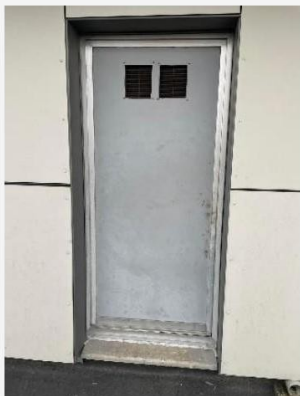
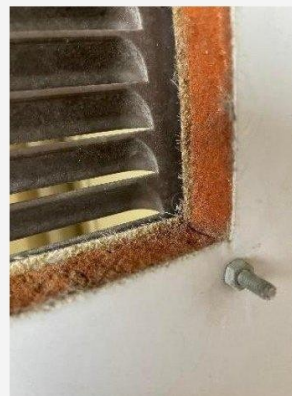
Het asbestmateriaal valt onder de mijlpaal van 2034.

Eindbeoordeling materiaalrisico	Laag materiaalrisico en/of verlaagde kans op vezelvrijgave
---------------------------------	--

Gebondenheid	Categorie 1: hechtgebonden in oorsprong
Asbestsoort (vezeltype)	Crocidoliet aanwezig
Asbestconcentratie	Laag (< 50%)
Afschermingsgraad van het gehele materiaal	Geheel of deels vrij aan de buitenlucht
Toestand van het materiaal	Onbeschadigd, niet verweerd

Beschrijving	Cementplaat in deur
Omgeving	Buiten
Primaire drager	Wandopening verticaal (raam, deur, ...)
Asbestmateriaal	Dak- en gevelbekleding - Plaat
Bindmiddel van asbestmateriaal	Cement
Gebondenheid op basis van bindmiddel	Hecht
Hoeveelheid (oppervlakte - dikte - aantal)	• 2,10 m <sup>2</sup> - 1,50 cm - 1 stuk
Totaal volume	0,032 m <sup>3</sup>
Eenvoudig bereikbaar	Ja
Bevestigingswijze	• Geklemd
Identificatiemethode	Vaststelling met bewijsdocument, zonder monstername
Destructieve handeling voor identificatie	Nee

- Zorg voor een veilig beheer. Vermijd het beschadigen van het asbestmateriaal. Controleer de toestand jaarlijks op wijzigingen.

- Eenvoudige handelingen: mag via doe-het-zelf of door werknemer(s) met opleidingsattest eenvoudige handelingen  
Deur kan in zijn geheel verwijderd worden via doe het zelf.

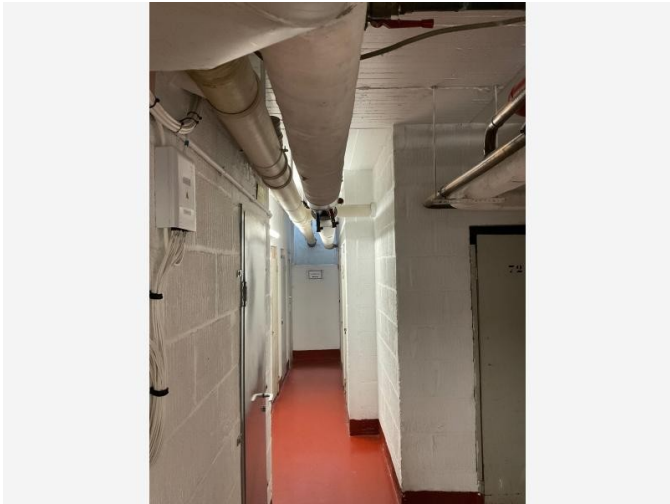
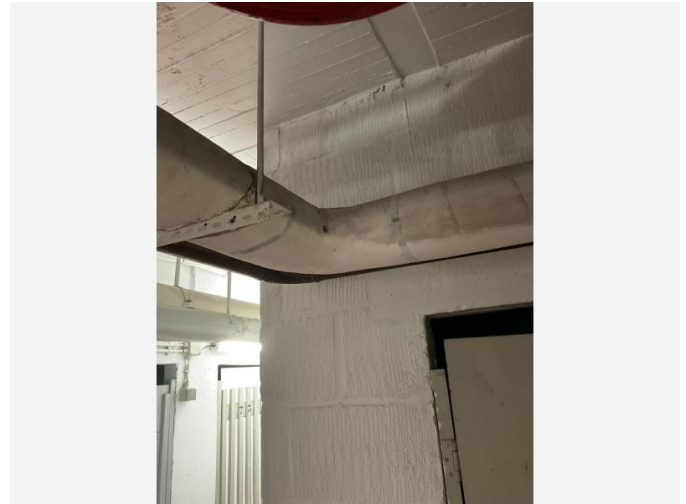
Het asbestmateriaal valt onder de mijlpaal van 2034.

Eindbeoordeling materiaalrisico	Verhoogd materiaalrisico en/of verhoogde kans op vezelvrijgave
---------------------------------	--

Gebondenheid	Categorie 2: niet-hechtgebonden met matrix
Asbestsoort (vezeltype)	Alleen chrysotiel
Asbestconcentratie	Hoog ( $\geq 50\%$ )
Afschermingsgraad van het gehele materiaal	Geheel of deels (ook) vrij aan de binnenlucht
Toestand van het materiaal	Licht beschadigd, licht verweerd. Intact calciumsilicaatmateriaal of categorie III 'gebondenheid'

#	Type	Referentie	Resultaat
3.1	Mengmonster	MM03	Chrysotiel

Beschrijving	Leidingisolatie
Omgeving	Binnen
Primaire drager	HVAC infrastructuur en uitrusting
Asbestmateriaal	In-situ afwerkingslagen - Thermische isolatie
Bindmiddel van asbestmateriaal	Gips - kalk
Gebondenheid op basis van bindmiddel	Niet-hechtgebonden
Hoeveelheid (lengte - omtrek - dikte - aantal)	<ul style="list-style-type: none"><li>• 70,00 m - 25,00 cm - 1,00 cm - 1 stuk</li></ul>
Totaal volume	0,175 m <sup>3</sup>
Eenvoudig bereikbaar	Ja
Bevestigingswijze	<ul style="list-style-type: none"><li>• Verlijmd, ingegoten, versmeerd</li></ul>
Identificatiemethode	Vaststelling met monstername
Destructieve handeling voor identificatie	Nee
Opmerking	<p>OPM: deze isolatie werd getest in het verslag van de asbestinventaris die in 2020 werd opgemaakt. Ik heb dit opnieuw getest omdat dit niet volgens de huidige richtlijnen was getest.</p> <p>Hieruit is gebleken dat dit wél chrysotiel bevat en dus zeker niet asbestvrij is.</p>

- Zorg voor een veilig beheer. Vermijd het beschadigen van het asbestmateriaal. Controleer de toestand jaarlijks op wijzigingen.
- Verwijder dit asbestmateriaal zo snel mogelijk. Volg de toestand goed op.

- Hermetische zone (erkend asbestverwijderaar)  
Deze leidingisolatie dient verwijderd te worden via de hermetische zone.

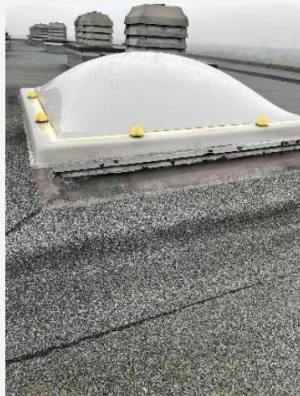
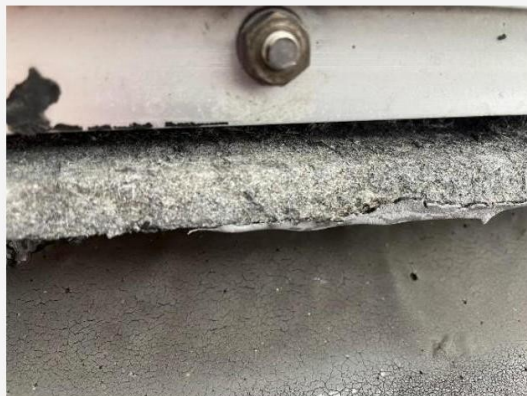
Het asbestmateriaal valt onder de mijlpaal van 2034.

Eindbeoordeling materiaalrisico	Laag materiaalrisico en/of verlaagde kans op vezelvrijgave
---------------------------------	--

Gebondenheid	Categorie 1: hechtgebonden in oorsprong
Asbestsoort (vezeltype)	Crocidoliet aanwezig
Asbestconcentratie	Laag (< 50%)
Afschermingsgraad van het gehele materiaal	Geheel of deels vrij aan de buitenlucht
Toestand van het materiaal	Licht beschadigd, licht verweerd. Intact calciumsilicaatmateriaal of categorie III 'gebondenheid'

Beschrijving	Plaat onder dakkoepel
Omgeving	Buiten
Primaire drager	Dakopening (raam, ...)
Asbestmateriaal	Dak- en gevelbekleding - Plaat
Bindmiddel van asbestmateriaal	Cement
Gebondenheid op basis van bindmiddel	Hecht
Hoeveelheid (oppervlakte - dikte - aantal)	• 3,00 m <sup>2</sup> - 0,30 cm - 1 stuk
Totaal volume	0,009 m <sup>3</sup>
Eenvoudig bereikbaar	Ja
Bevestigingswijze	• Genageld, geniet
Identificatiemethode	Vaststelling met bewijsdocument, zonder monstername
Destructieve handeling voor identificatie	Nee

- Zorg voor een veilig beheer. Vermijd het beschadigen van het asbestmateriaal. Controleer de toestand jaarlijks op wijzigingen.

- Eenvoudige handelingen: mag via doe-het-zelf of door werknemer(s) met opleidingsattest eenvoudige handelingen  
Kan in zijn geheel verwijderd worden via doe-het-zelf methode.

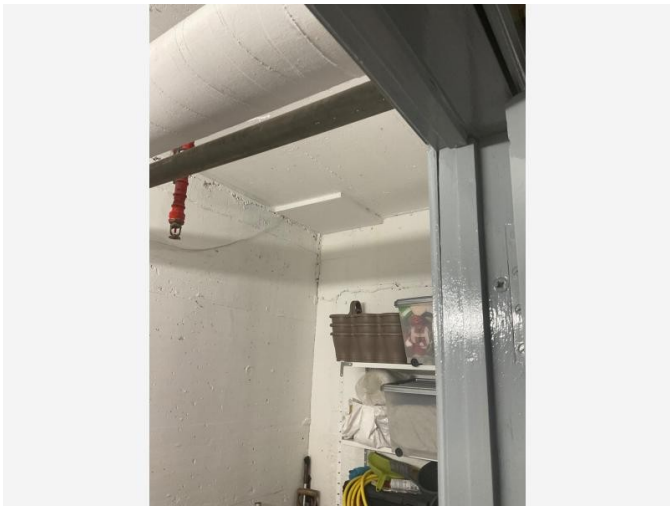
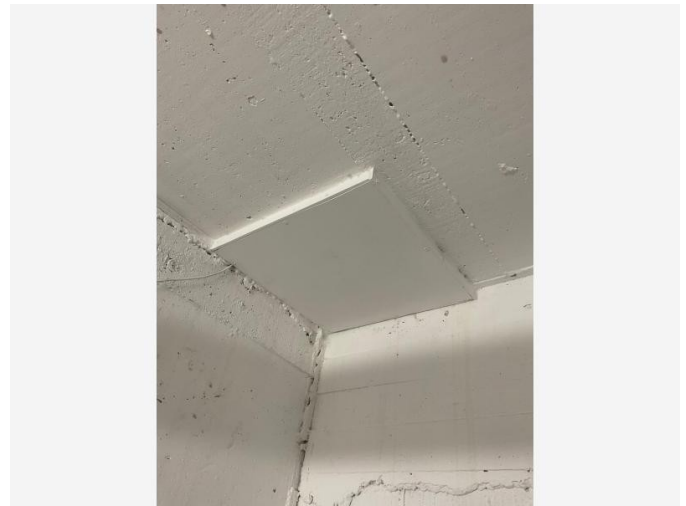
Het asbestmateriaal valt onder de mijlpaal van 2040.

Eindbeoordeling materiaalrisico	Laag materiaalrisico en/of verlaagde kans op vezelvrijgave
---------------------------------	--

Gebondenheid	Categorie 1: hechtgebonden in oorsprong
Asbestsoort (vezeltype)	Crocidoliet aanwezig
Asbestconcentratie	Laag (< 50%)
Afschermingsgraad van het gehele materiaal	Geheel of deels (ook) vrij aan de binnenlucht
Toestand van het materiaal	Onbeschadigd, niet verweerd

Beschrijving	Afvalkokers
Omgeving	Binnen
Primaire drager	Schacht-koker (technisch)
Asbestmateriaal	Buis, koker, leiding, pijp, doorvoer
Bindmiddel van asbestmateriaal	Cement
Gebondenheid op basis van bindmiddel	Hecht
Hoeveelheid (lengte - omtrek - dikte - aantal)	<ul style="list-style-type: none"><li>• 50,00 m - 80,00 cm - 0,50 cm - 12 stuks</li></ul>
Totaal volume	2,40 m <sup>3</sup>
Eenvoudig bereikbaar	Ja
Bevestigingswijze	<ul style="list-style-type: none"><li>• Geklemd</li></ul>
Identificatiemethode	Vaststelling met bewijsdocument, zonder monstername
Destructieve handeling voor identificatie	Nee
Opmerking	<p>De afvalkokers zijn visueel zichtbaar vanuit de kelder. Er is een grote kans dat de afvalkokers nog steeds doorheen het appartement lopen en uitkomen in de kelder. De kokers zijn niet meer in gebruik.</p>

- Zorg voor een veilig beheer. Vermijd het beschadigen van het asbestmateriaal. Controleer de toestand jaarlijks op wijzigingen.

- Eenvoudige handelingen: enkel door erkend asbestverwijderaar  
Bij verwijdering dient dit te gebeuren door een erkend asbestverwijderaar en dit liefst in zijn geheel.

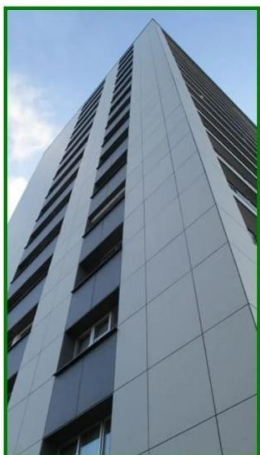
In 2011 werd er een gevelrenovatie uitgevoerd. Hier werden de gevelplaten vervangen.

Deze werden dan ook niet getest.

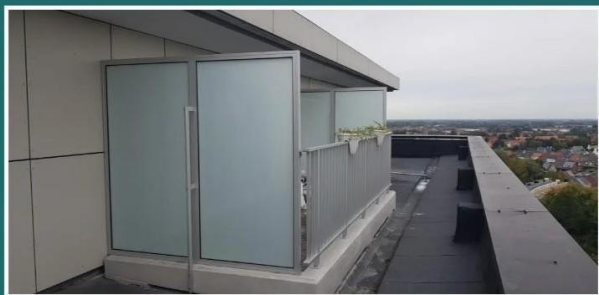
In 2010 werd het dak van de 16de verdieping volledig vernieuwd.

In 2021 werden de terrassen en de isolatie van het dak van de 15de verdieping vernieuwd.

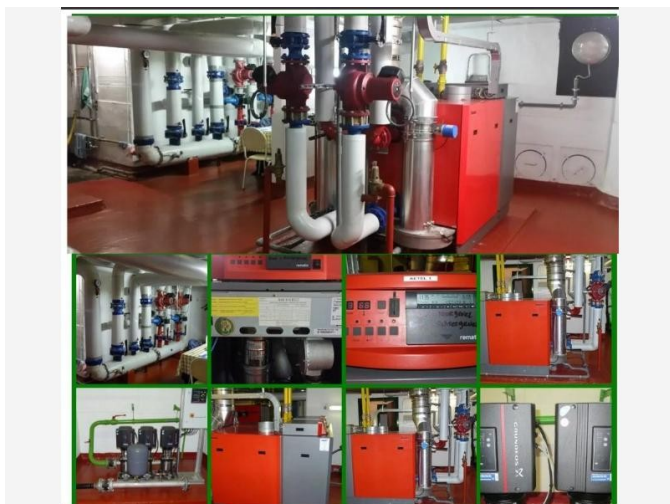
In 2007 werden 2 nieuwe ketels geplaatst. De derde en oudste ketel is van 1984.

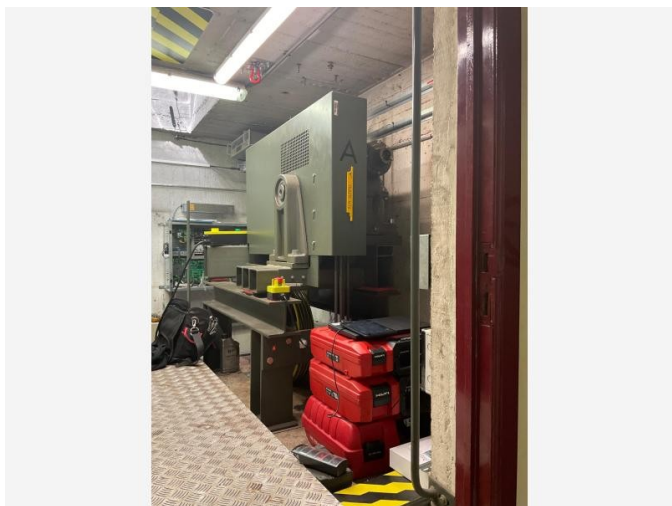
Tijdens mijn bezoek werd de modernisatie uitgevoerd van de liften. Hierdoor had ik toegang tot de technische ruimte en de schacht van de lift. Hier konden geen asbesthoudende materialen waargenomen worden.

Tijdens een modernisatie is het ook altijd verplicht asbesthoudende remschoenen te verwijderen.

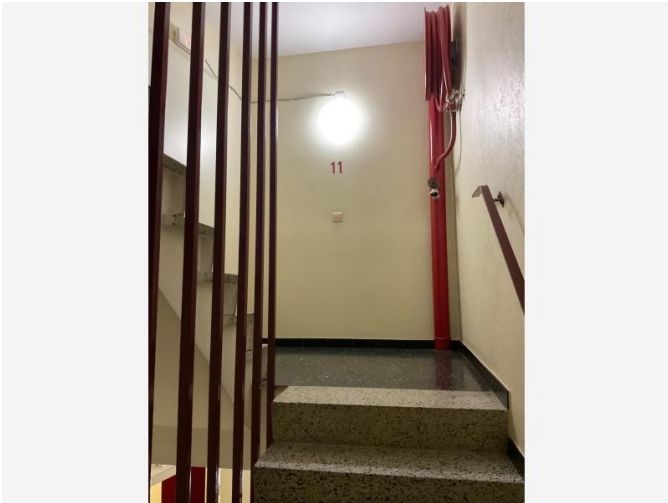
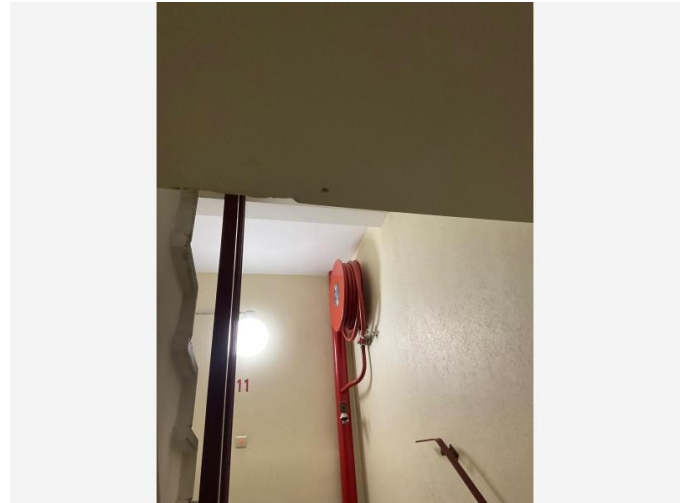
Geen asbest

#	Type	Referentie	Resultaat
12.1	Mengmonster	MM01	Geen asbest

<b>Beschrijving</b>	Pleister traphal ingang 600
<b>Omgeving</b>	Binnen
<b>Primaire drager</b>	Binnenwand
<b>Bindmiddel van materiaal</b>	Gips - kalk
<b>Gebondenheid op basis van bindmiddel</b>	Niet-hechtgebonden
<b>Hoeveelheid (oppervlakte - dikte - aantal)</b>	• 1.000,00 m <sup>2</sup> - 1,00 cm - 1 stuk
<b>Totaal volume</b>	10,00 m <sup>3</sup>
<b>Identificatiemethode</b>	Vaststelling met monsternamen
<b>Destructieve handeling voor identificatie</b>	Nee

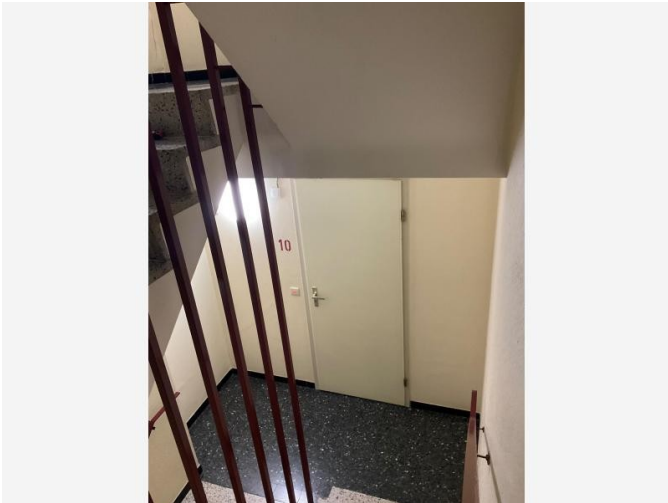
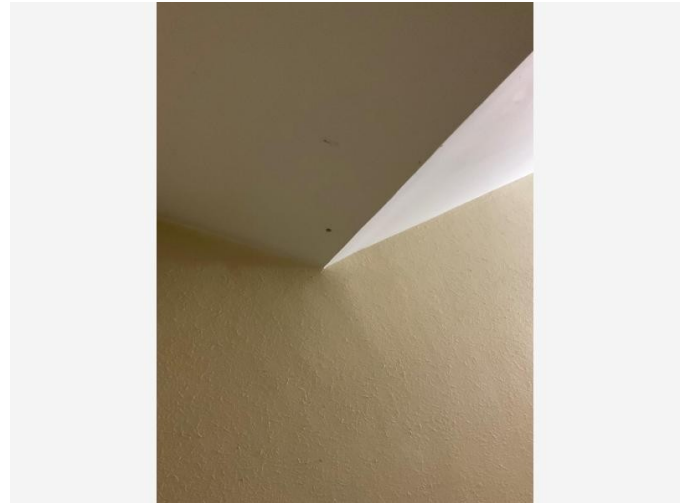
Geen asbest

#	Type	Referentie	Resultaat
13.1	Mengmonster	MM02	Geen asbest

<b>Beschrijving</b>	Pleister traphal 700
<b>Omgeving</b>	Binnen
<b>Primaire drager</b>	Binnenwand
<b>Bindmiddel van materiaal</b>	Gips - kalk
<b>Gebondenheid op basis van bindmiddel</b>	Niet-hechtgebonden
<b>Hoeveelheid (oppervlakte - dikte - aantal)</b>	• 1.000,00 m <sup>2</sup> - 1,00 cm - 1 stuk
<b>Totaal volume</b>	10,00 m <sup>3</sup>
<b>Identificatiemethode</b>	Vaststelling met monsternamen
<b>Destructieve handeling voor identificatie</b>	Nee
