# Asbestinventarisatietest

Koningin Fabiolapark 600, 9100 Sint-Niklaas  
Gemeenschappelijke delen

Attestnummer : 20251027-000119.000

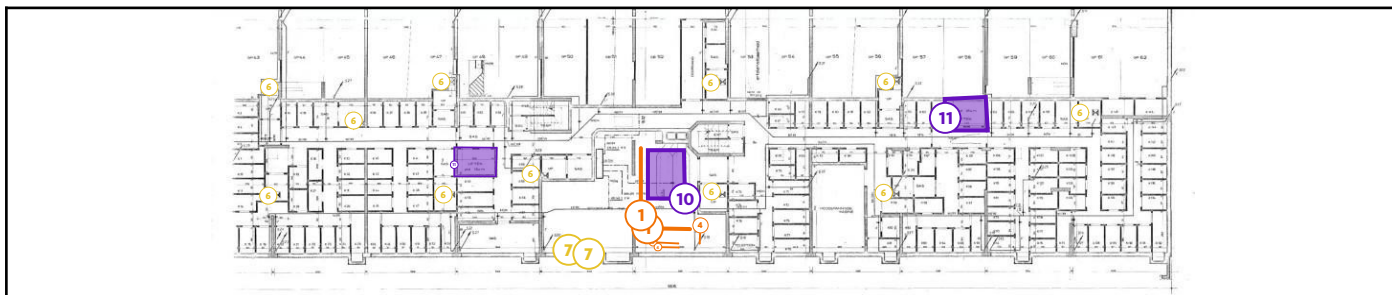
# Plan 1.1: Kelderplan

Beschrijving	Type	Actie
1. Pakkingen in CV-lokaal	Asbestmateriaal	Verwijderen
4. Dichtingskoord	Asbestmateriaal	Verwijderen
6. Afvalkokers	Asbestmateriaal	Zorgvuldig beheren
7. Roetluik in CV-lokaal	Asbestmateriaal	Zorgvuldig beheren
10. 2 nieuwe ketels in 2007	Advies	-
11. Geen asbestmateriaal in de liften	Advies	-

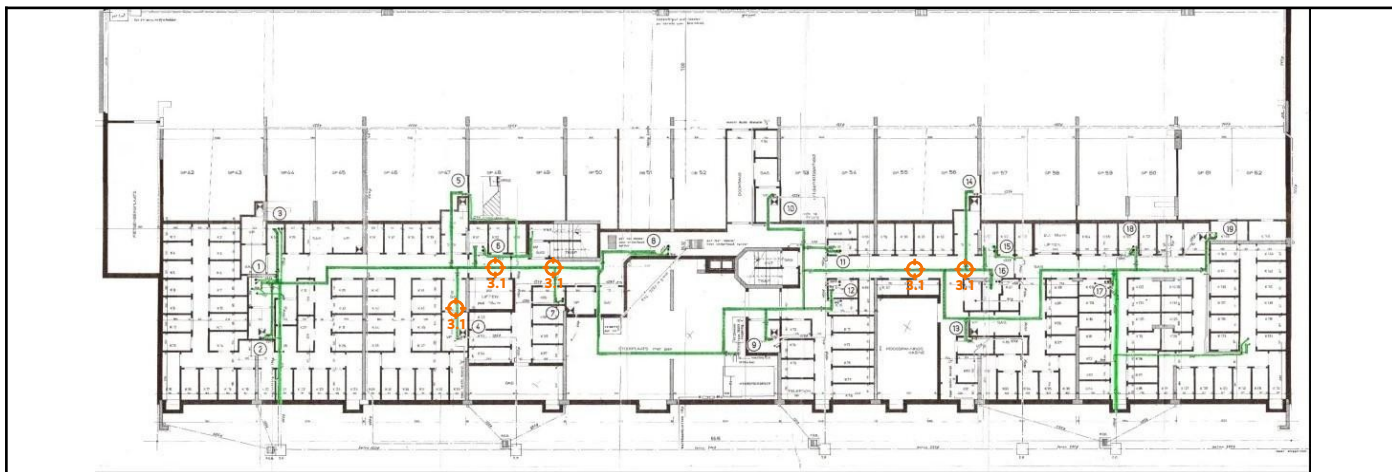
## Plan 1.2: Loodgieterplan kelder

Beschrijving	Type	Actie
3. Leidingisolatie	Asbestmateriaal	Verwijderen
3.1 Code: MM03	Mengmonster	-

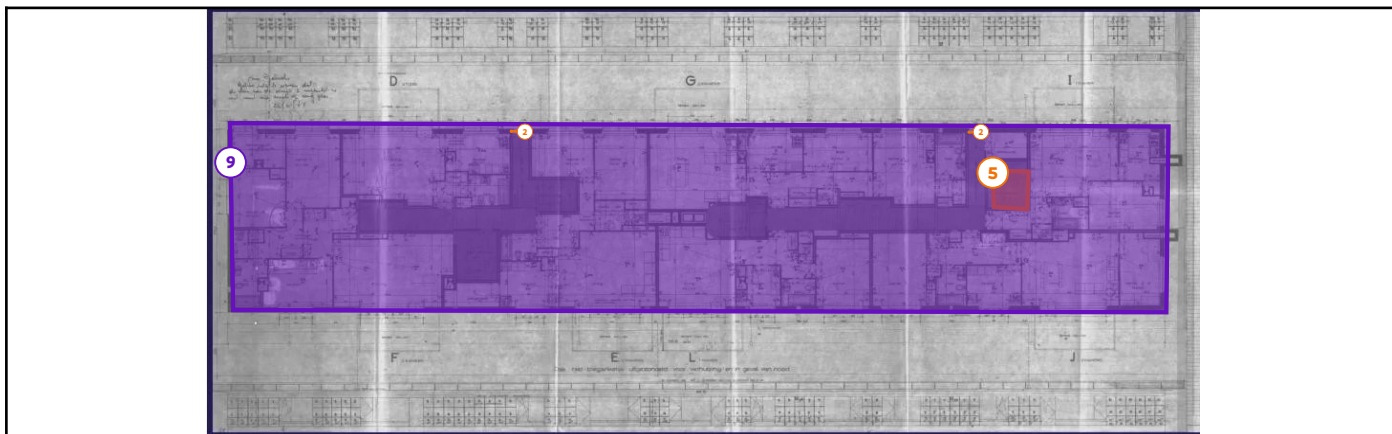
## Plan 1.6: 16de verdieping

Beschrijving	Type	Actie
2. Cementplaat in deur	Asbestmateriaal	<a href="#">Verwijderen</a>
5. Plaat onder dakkoepel	Asbestmateriaal	<a href="#">Verwijderen</a>
9. Daken vernieuwd in 2010 en 2021	Advies	-
